Krotoszyn, 08.12.2025 r.

**OCENA TECHNICZNA**

| INWESTOR | Powiat Krotoszyński<br>ul. 56 Pułku Piechoty Wlkp. 10<br>63-700 Krotoszyn | | | | |
|---|---|---|---|---|---|
| OBIEKT | Budynek administracyjny | | | | |
| ADRES | ul. Transportowa 1, 63-700 Krotoszyn<br>woj. wielkopolskie, pow. krotoszyński, gm. Krotoszyn | | | | |

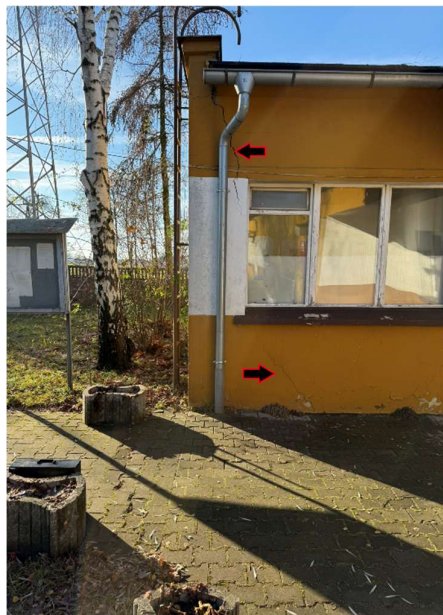
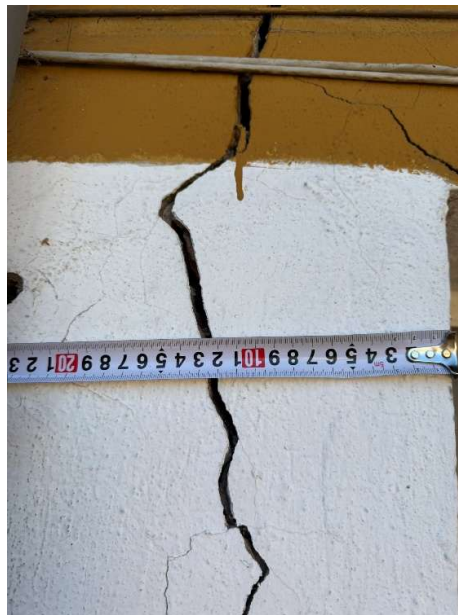
Nie dokonywano odkrywek fundamentów. Spękania w narożach południowych wskazują na lokalne osiadanie. Przyczyną takiego stanu może być brak opaski w tej części budynku oraz nieszczelność kanalizacji deszczowej.

Fot.8 i 9 Północno-wschodni narożnik budynku przy wejściu głównym- widoczne spękania, górna szczelina o szerokości około 6mm

- Zaobserwowane **spękania ścian zewnętrznych**, w szczególności w narożnikach południowych oraz w strefach przemuruowań, mają charakter lokalny i w większości **nie wpływają na nośność konstrukcji**, jednak wymagają monitorowania oraz miejscowych napraw. Ich przyczyną może być lokalne osiadanie fundamentów spowodowane niewłaściwym odwodnieniem terenu i brakiem prawidłowo wykonanej opaski.

- Z uwagi na skalę i charakter stwierdzonych uszkodzeń zaleca się:
  - wykonanie kompleksowego remontu dachu wraz z obróbkami i odwodnieniem,
  - naprawę i zabezpieczenie spękań konstrukcyjnych,

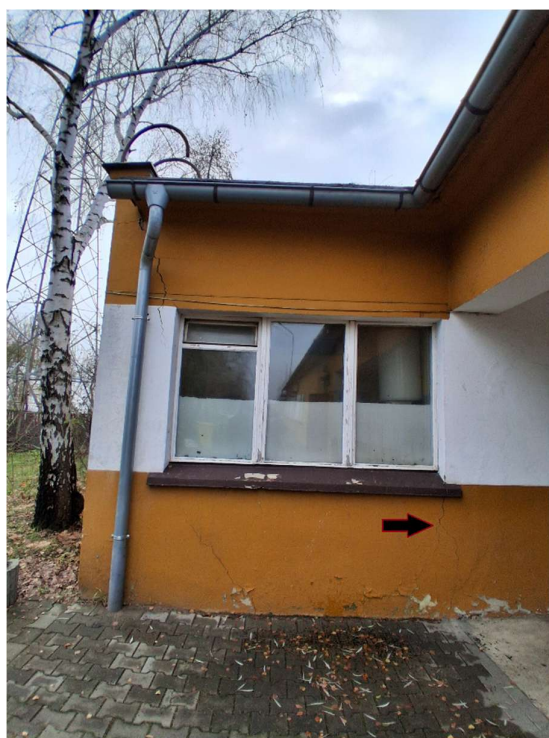
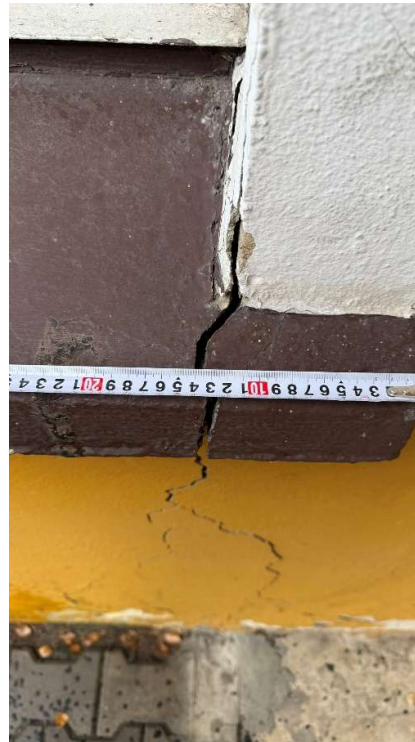
Ściany zewnętrzne pod kątem konstrukcyjnym w stanie zadowalającym, posiadają liczne rysy nie stanowiące zagrożenia dla bezpiecznego użytkowania obiektu. Miejscowo występują pęknięcia wymagające głębszej naprawy zlokalizowane w frontowej części budynku. Spękania występują również w miejscach wtórnych przemurowań, zmniejszania otworów etc.

Fot.10 i 11 Elewacja od strony północnej przy wejściu głównym do budynku – pęknięcie ściany, szczelina o szerokości około 6mm

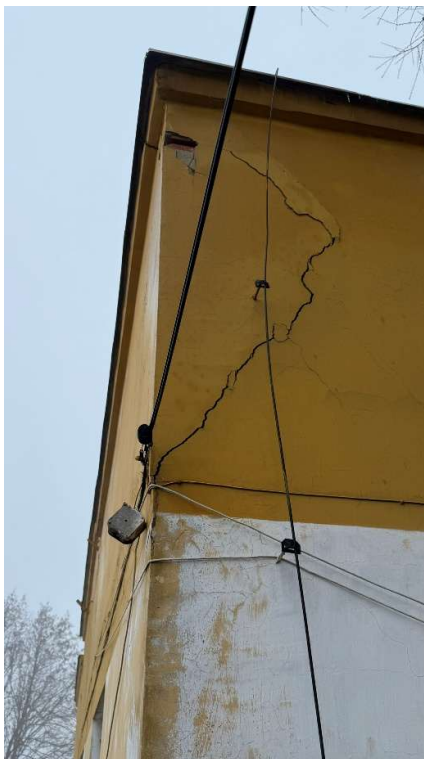
Fot.12 Elewacja od strony południowej- widoczne pęknięcie ściany w części attykowej

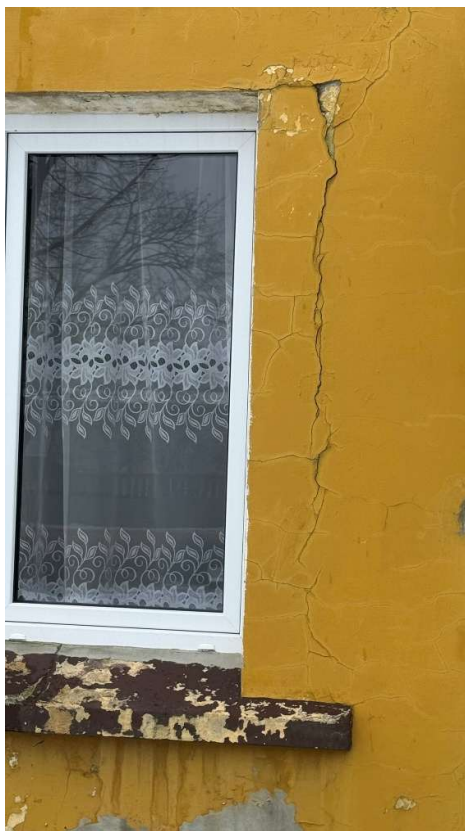
Fot.13 Elewacja od strony zachodniej- spękania przymurówki zmniejszającej otwór okienny, brak obróbki okna po jego wymianie, widoczna piana montażowa

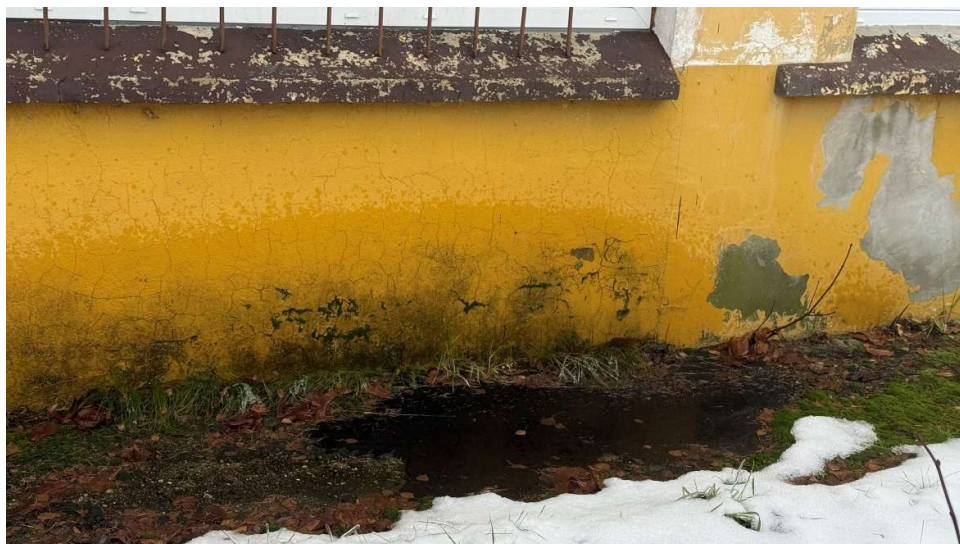
Fot.14 Elewacja zachodnia – nieprawidłowo ukształtowana opaska betonowa, zlegająca woda powodująca zawilgocenie ściany

- remont pomieszczeń magazynowych i zaplecza,
  - uporządkowanie i poprawę odwodnienia terenu wokół budynku.
  - Wykonanie nowych instalacji sanitarnych zgodnie z oceną z działu II

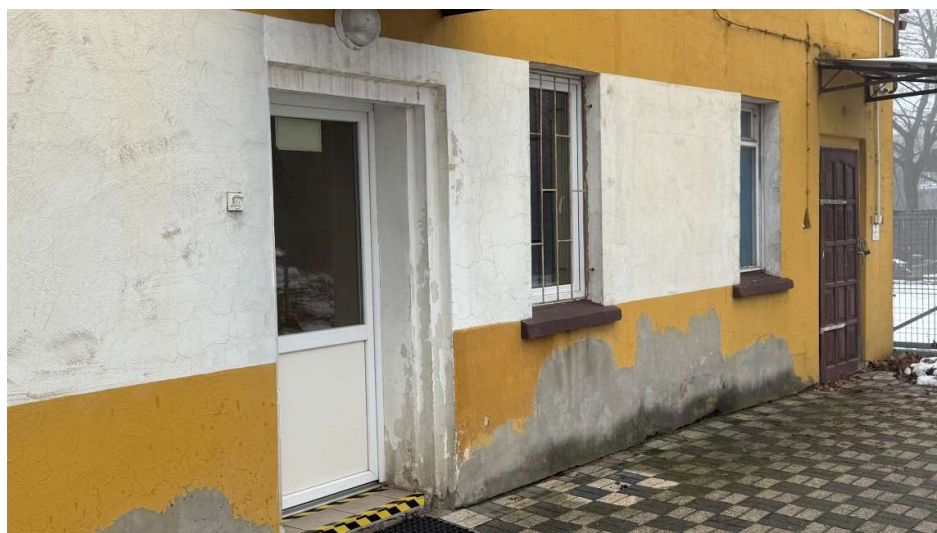
Tynki i powłoki malarskie w stanie niedostatecznym. Farba wyblakła z licznymi ubytkami, śladami wtórnych napraw i podmalowań. Tynki spękanne, miejscami odspojone.

Fot.15 Elewacja północna – ślady doraźnych napraw tynku

- **Stan techniczny elewacji** oceniono jako niedostateczny. Liczne spękania, odspojenia tynków oraz zdegradowane powłoki malarskie wskazują na konieczność przeprowadzenia kompleksowego remontu elewacji.

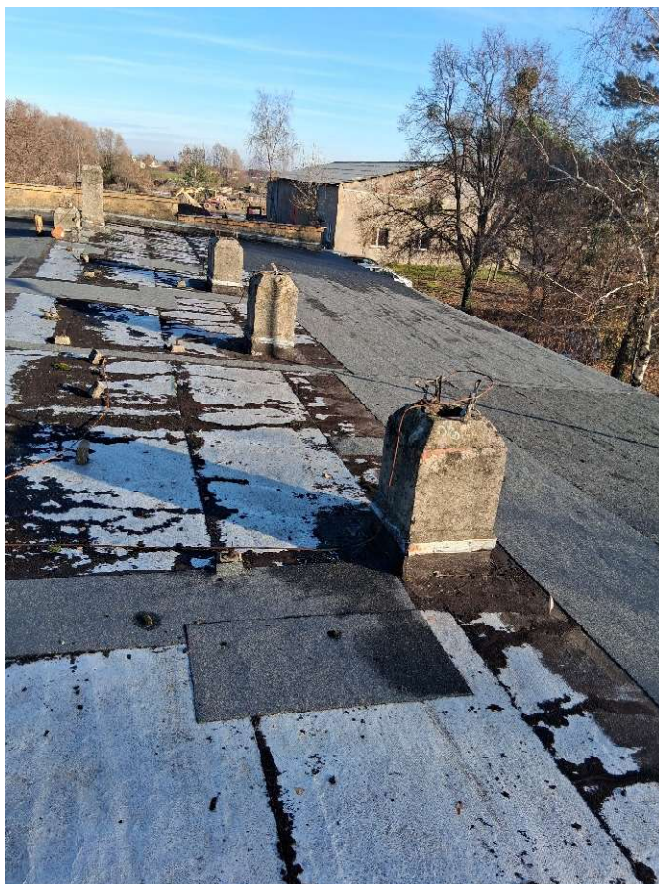
Pokrycie dachu w stanie złym z licznymi śladami doraźnych napraw. W pomieszczeniach wewnętrznych zaobserwowano ślady przecieków świadczących o złym stanie pokrycia. Konstrukcja stropodachu w postaci stropu gęstożebrowego w stanie dobrym. Obróbki blaszane ścianek skorodowane w stanie złym.

Fot. 16 Pokrycie dachu – widoczne ślady doraźnych napraw wykonywanych w różnych okresach przy użyciu różnych materiałów

- **Stropodach** w zakresie konstrukcji nośnej znajduje się w stanie dobrym, natomiast **pokrycie dachowe oraz obróbki blacharskie są w stanie złym**. Liczne przecieki i doraźne naprawy świadczą o utracie szczelności i konieczności wykonania kapitalnego remontu pokrycia dachowego.

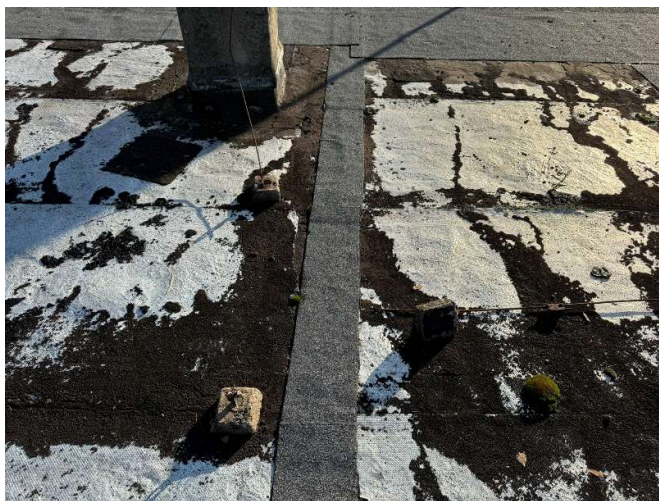
Fot. 17 Pokrycie dachu – widoczne ślady doraźnych napraw wykonywanych w różnych okresach przy użyciu różnych materiałów

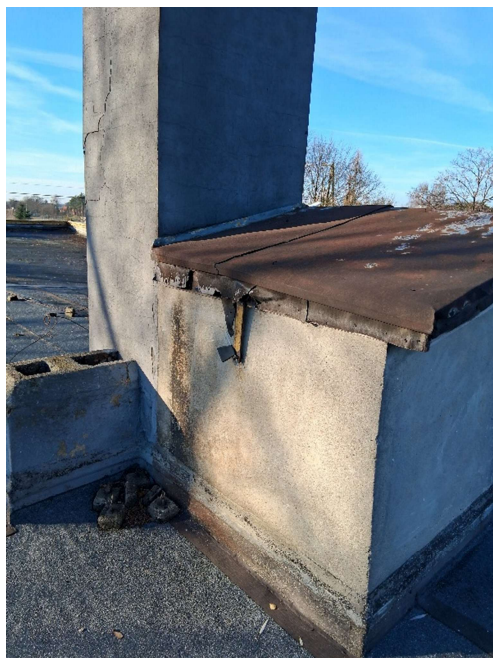
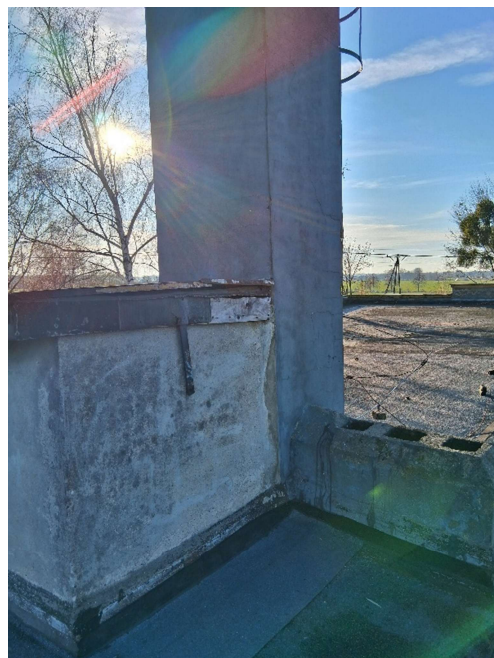
Fot. 18 i 19 Pokrycie dachu – skorodowana pokrywa

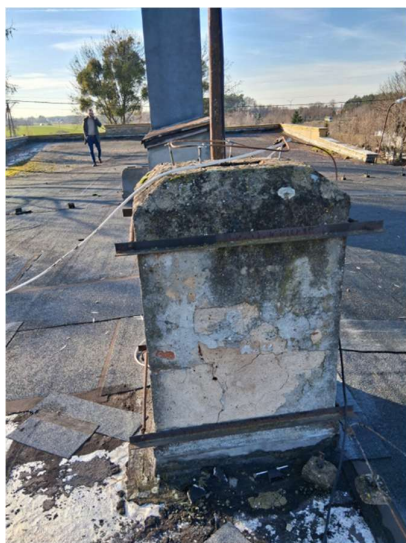
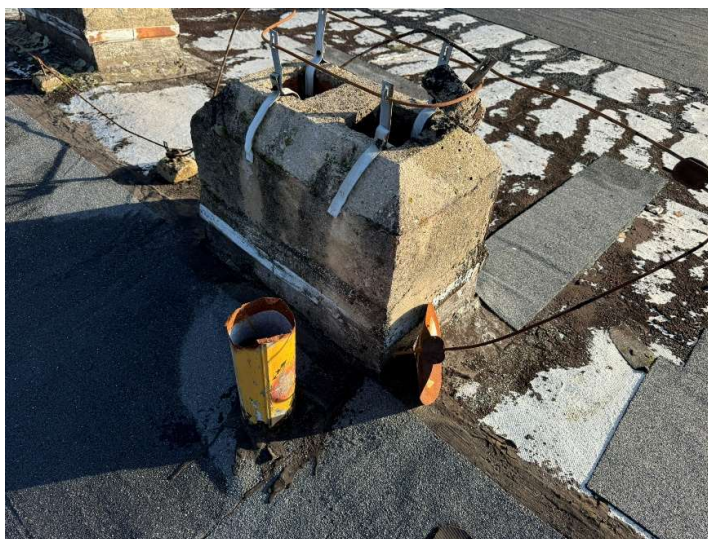
Kominy wentylacyjne murowane w stanie dostatecznym. Zaobserwowano liczne spękania. Komin dymowy z śladami wtórnych napraw. Kominki wentylacyjne blaszane z ubytkami powłoki malarskiej, licznymi śladami korozji. Jeden z kominków pozbawiony daszka w wyniku działania korozji.

Fot. 20 i 21 Kominy wentylacyjne – murowane – widoczne spękania, łuszczący się tynk, kominiek stalowy

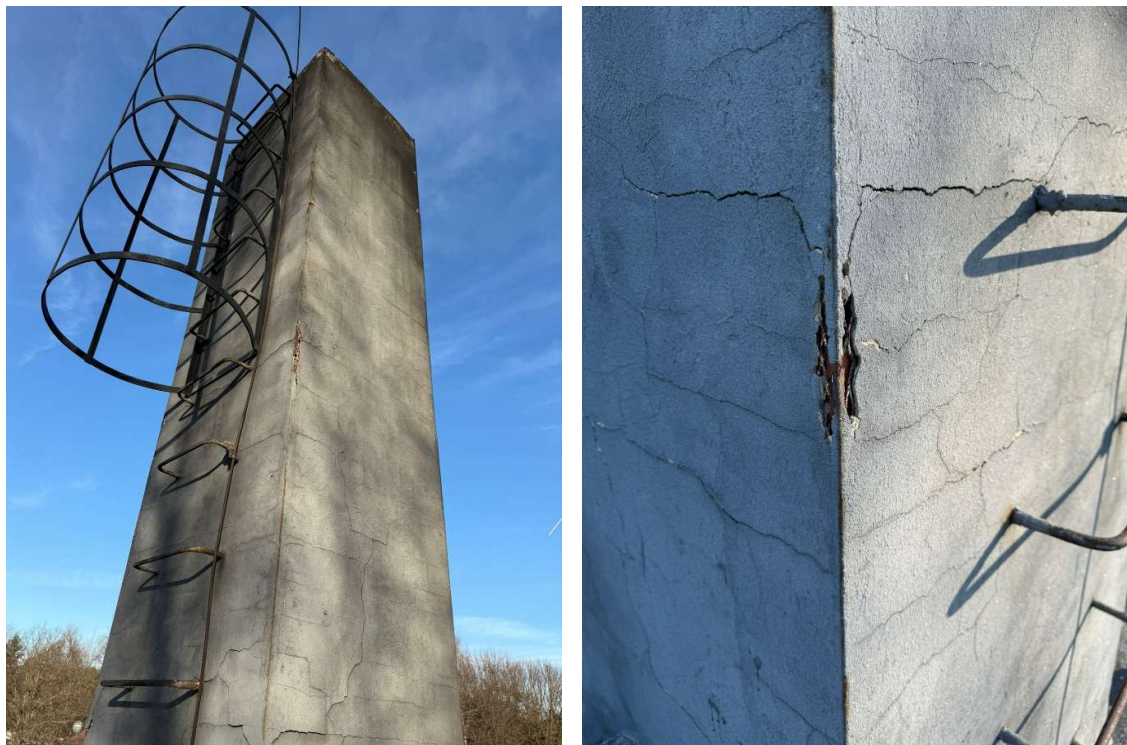
Fot. 22 i 23 Komin dymowy –widoczne spękania

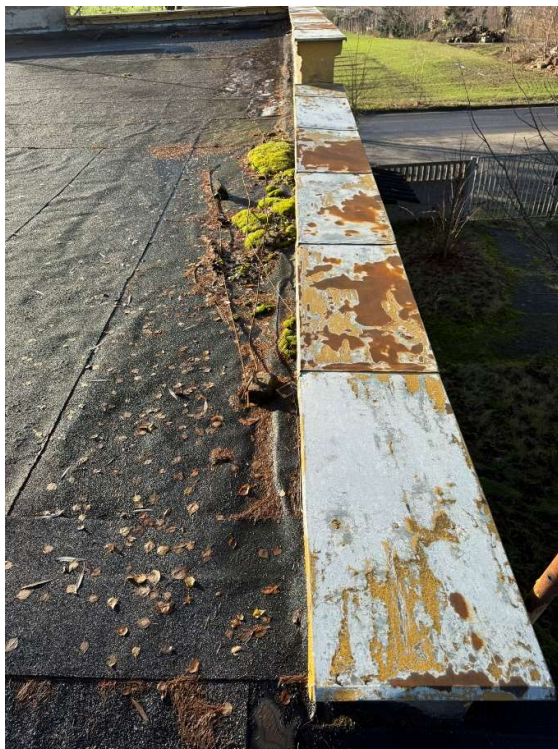
Fot. 24 Zardzewiałe obróbki blacharskie

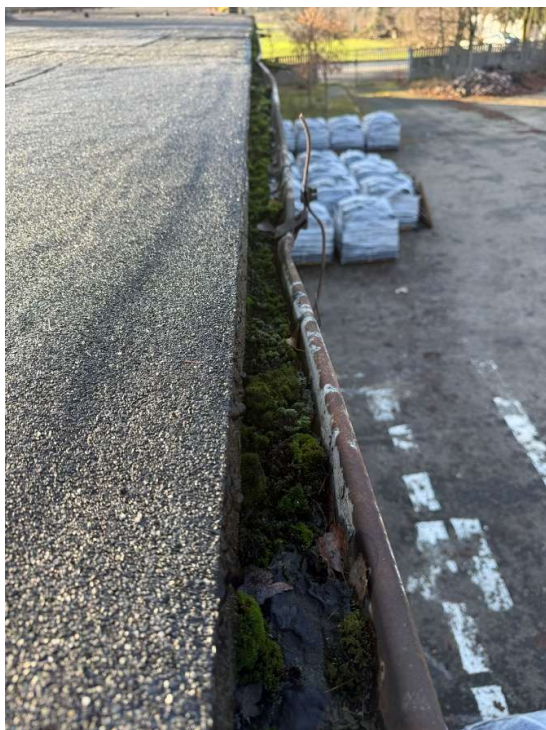
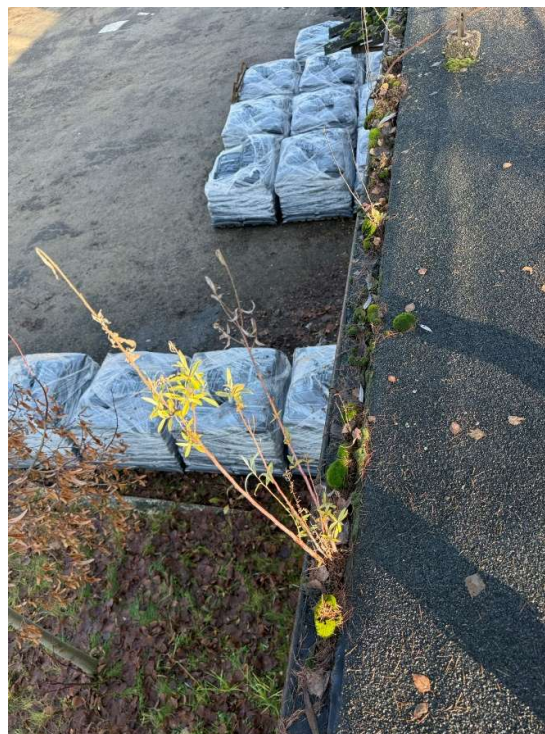
Rynny i rury spustowe od strony wschodniej budynku w stanie świadczącym o niedawnej wymianie, stalowe ocynkowane w stanie bardzo dobrym. Rynny od strony zachodniej w stanie bardzo złym. Haki i rynny pozaginane. Brak właściwie ukształtowanych spadków wpływa na gromadzenie się nieczystości.

Fot.25 i 26 Pozalamywana rynna od strony zachodniej budynku. Wewnątrz zalegająca woda, błoto i mech. Widoczna rosnąca roślinność.

- **System odwodnienia dachu** jest niesprawny częściowo – rynny i rury spustowe od strony zachodniej są w bardzo złym stanie technicznym, co sprzyja zawilgoceniu ścian i może negatywnie wpływać na fundamenty budynku.

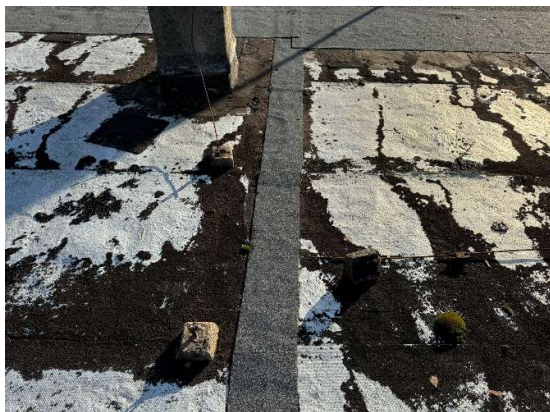
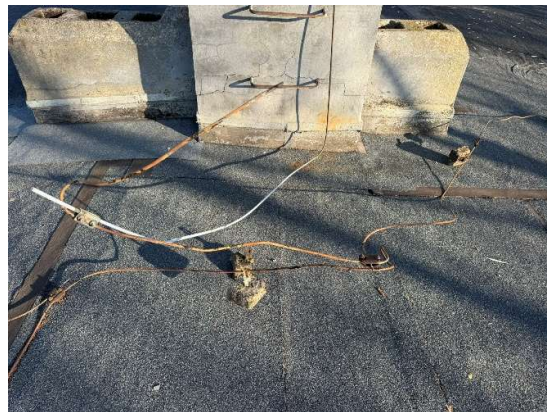
Instalacja odgromowa w stanie bardzo złym. Zwody poziome pozrywane pokryte rdzą. Uchwyty poodrywane od podłoża.

Fot.27 i 28 Pozrywane zwody poziome instalacji odgromowej. Poodrywane od podłoża uchwyty.

- **Instalacja odgromowa** znajduje się w stanie bardzo złym i **nie spełnia swojej funkcji ochronnej**, co stanowi istotne zagrożenie dla bezpieczeństwa obiektu i wymaga pilnej wymiany lub wykonania nowej instalacji zgodnie z obowiązującymi przepisami.

- wykonanie nowej instalacji odgromowej,
  - wykonanie nowych instalacji elektrycznych w obiekcie
  - termomodernizację budynku (ocieplenie ścian, wymiana stolarki),

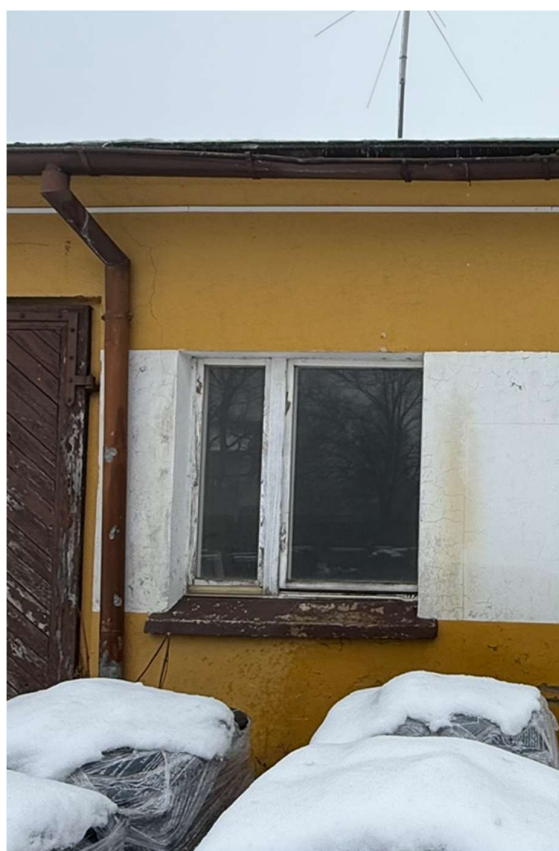
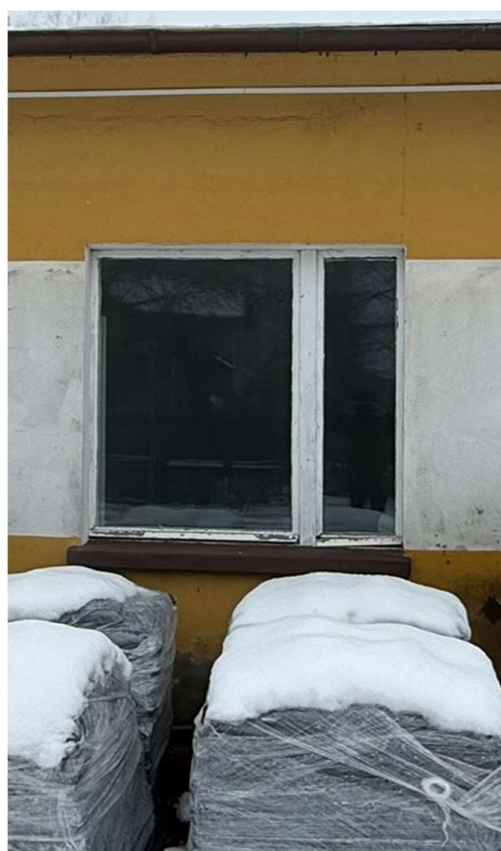
Stolarka okienna i drzwiowa pochodząca z różnych okresów. Najnowsze wymienione podczas doraźnych remontów to zespolone okna i drzwi PVC w stanie bardzo dobrym. Pozostałe okna to okna zespolone o konstrukcji drewnianej w stanie dostatecznym nie zapewniające wystarczającej szczelności. Na stan okien wpływa brak w wielu fragmentach powłoki malarskiej oraz uszkodzone okapniki. Stolarka drzwiowa podobnie jak okna pochodząca z różnych okresów i wykonana z różnych materiałów. Drzwi zewnętrzne drewniane w stanie dostatecznym. Budynek wyposażony jest w 3 bramy, dwie drewniane w stanie bardzo złym, dolne ramiaki przegnite, brama nieuszczelna, wypaczona. Brama stalowa do kotłowni w stanie dostatecznym. Poza wymienioną stolarką PVC żadna nie spełnia wymagań warunków technicznych co do przenikalności cieplnej.

Fot.28 i 29 Stolarka drewniana w złym stanie wymagająca wymiany.

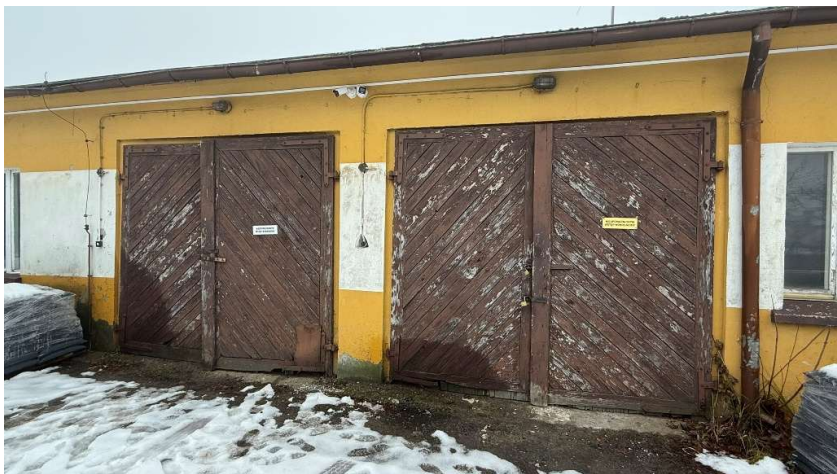
Fot.30 Bramy drewniane w bardzo złym stanie

- **Stolarka okienna i drzwiowa** jest niejednorodna, w znacznej części wyeksploatowana i **nie spełnia aktualnych wymagań w zakresie izolacyjności cieplnej**. Szczególnie zły stan techniczny dotyczy bram drewnianych, które kwalifikują się do niezwłocznej wymiany.

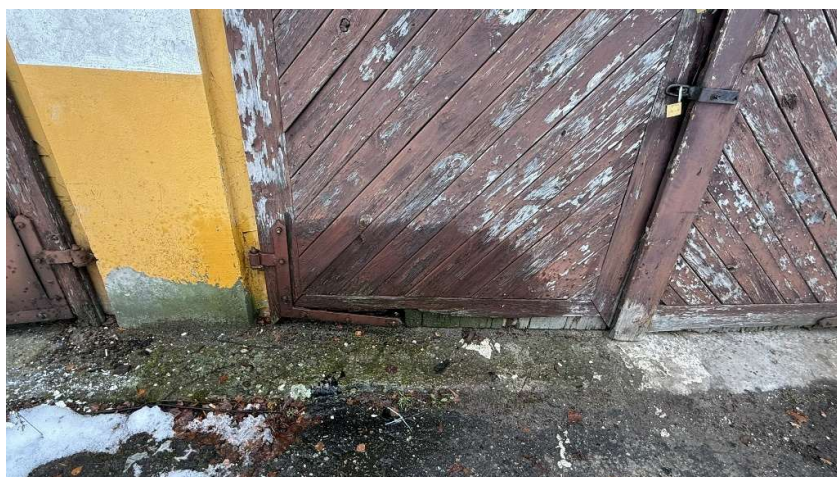
Fot.31 Bramy drewniane w bardzo złym stanie. Wygnite dolne ramiaki

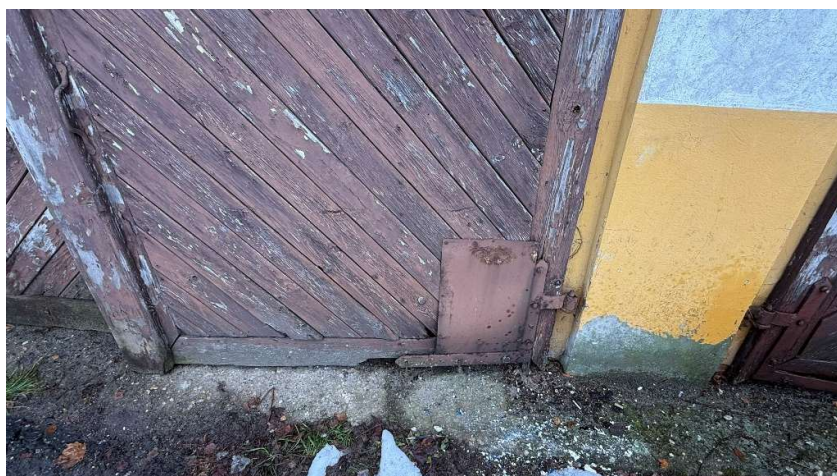
Fot.32 Bramy drewniane w bardzo złym stanie. Wygnite dolne ramiaki

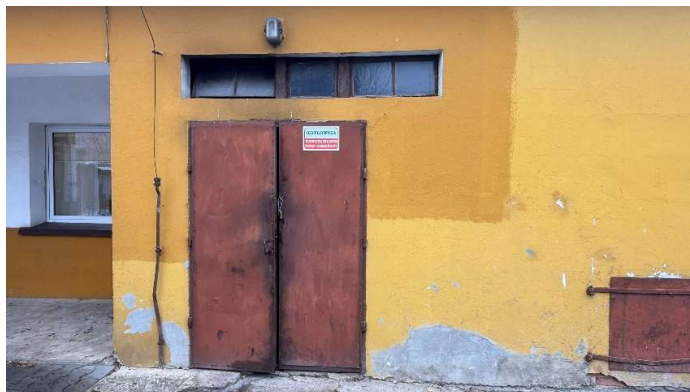
Fot.33 Brama kotłowni w złym stanie.

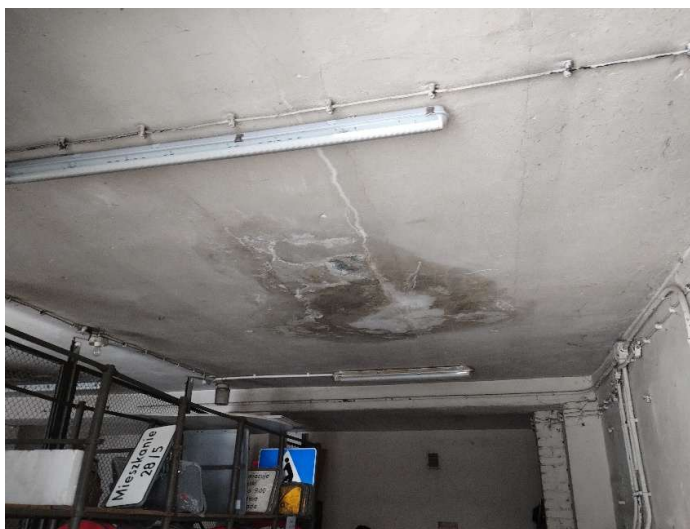
Pomieszczenia magazynowe w stanie złym, złuszczone powłoki malarskie, ubytki tynku. Widoczne ślady przecieków, zawilgocenie sufitów.

Fot.34 Pomieszczenia magazynowe. Widoczne ślady przecieków

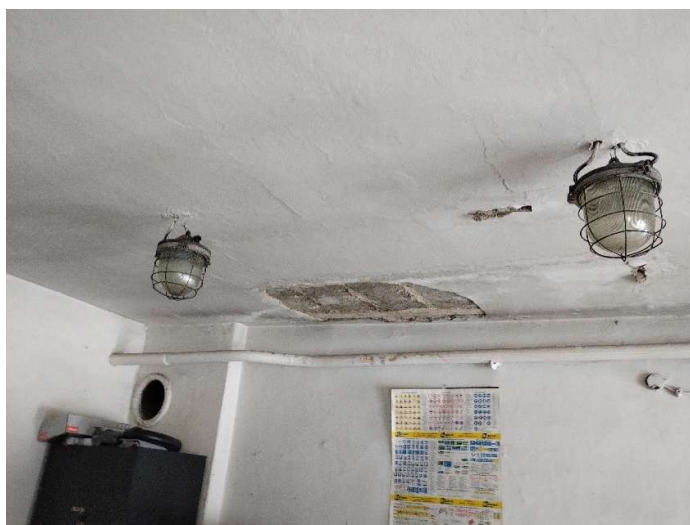
Fot.35 Pomieszczenia magazynowe. Odpadający tynk

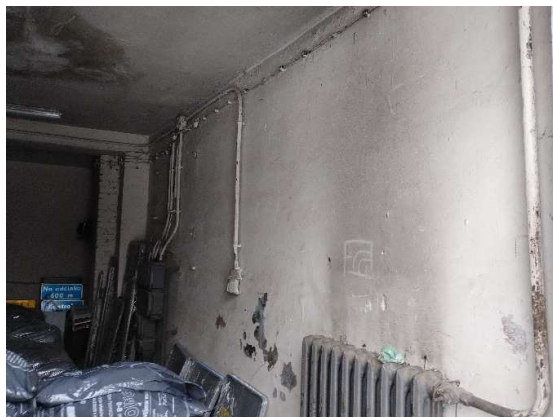
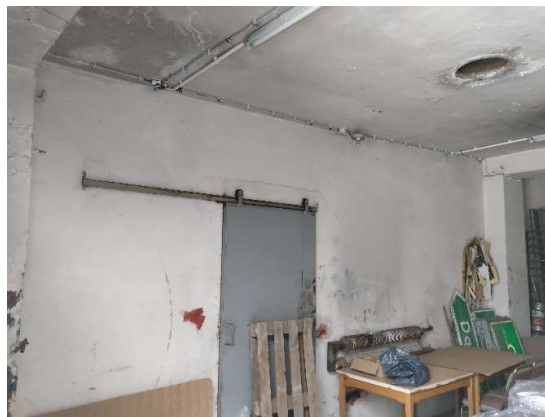
Fot.36 i 37 Pomieszczenia magazynowe w złym stanie wymagające generalnego remontu.

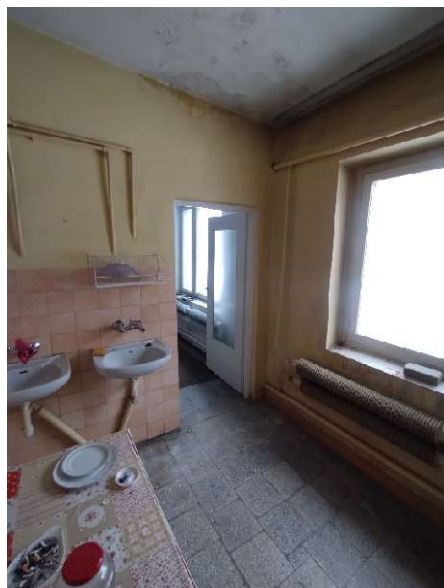
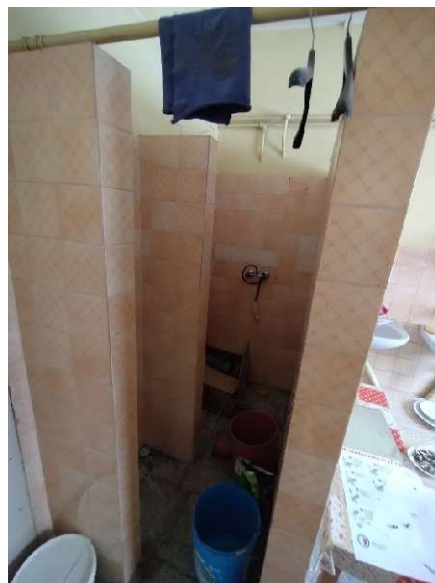
Fot.38 i 39 Pomieszczenia zaplecza. Widoczne ślady przecieków na suficie, Sanitariaty w złym stanie.

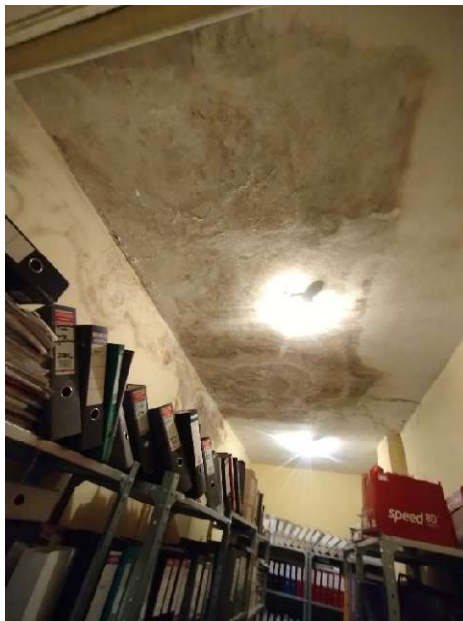
Fot.40 Pomieszczenia archiwum. Silne zawilgocenie sufitu

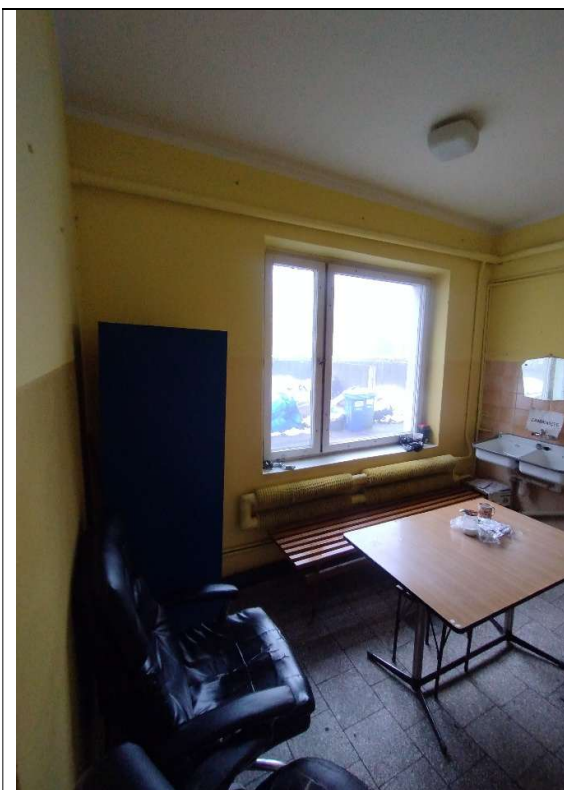
Fot. nr 1 – zlew żeliwny (wyłączony z eksploatacji)

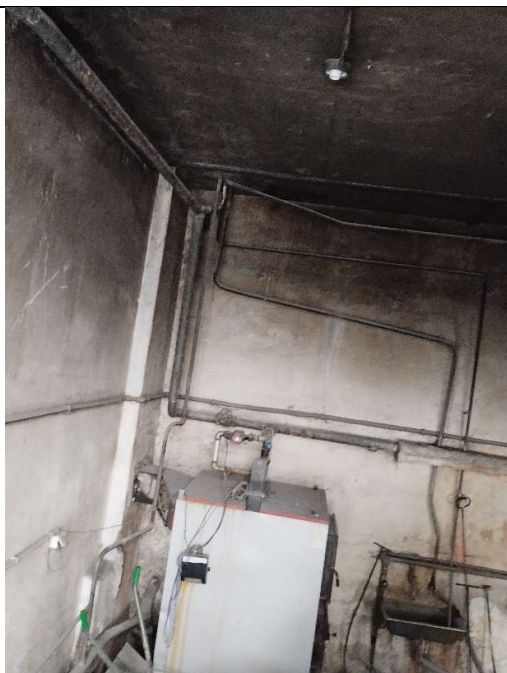
Budynek ogrzewania jest z kotła na paliwo stałe – kocioł pozaklasowy zgodnie z normą PN – EN 303-5+A1:2023 - [Kotły grzewcze -- Część 5: Kotły grzewcze na paliwa stałe z ręcznym i automatycznym zasypem paliwa o nominalnej mocy cieplnej do 500 kW -- Terminologia, wymagania, badania i oznakowanie](#). Kocioł należy zdemontować, ponieważ nie spełnia wymagań Uchwały Antysmogowej Sejmiku Województwa Wielkopolskiego.

Fot. nr 7 – Kocioł na paliwo stałe – kocioł pozaklasowy. Instalacja ogrzewania nie wyposażona w izolację termiczną

Instalacja ogrzewania wraz ze źródłem ciepła w złym stanie technicznym nie spełniająca aktualnych wymagań prawnych oraz zastosowań materiałowych i eksploatacyjnych. Instalacja należy w całości zdemontować i wykonać jako nową.

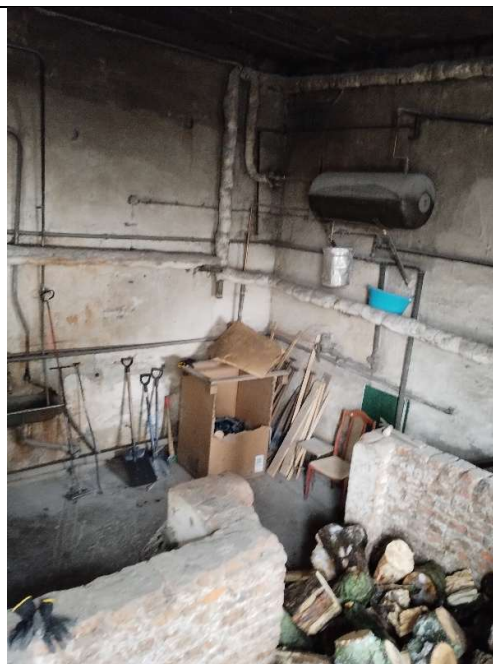
Fot. nr 8 – zasobniku CWU zasilany z instalacji ogrzewania – wyłączony z eksploatacji. Instalacja ogrzewania z izolacją nie spełniającą aktualnych wymagań WT

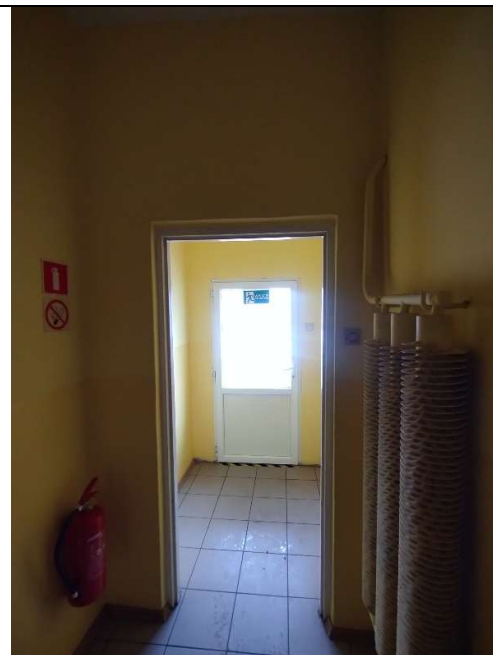
Część grzejników wyposażonych w zawory kulowe odcinające, lecz większość grzejników nie ma możliwości odłączenia od instalacji bez opróżnienia zładu. Brak możliwości regulacji ogrzewania poprzez zawory termostaticzne przy większości grzejników. Grzejniki Faviera nie posiadają zaworów odcinających oraz regulacyjnych, część grzejnik żeliwnych wyposażona jest w zawory odcinające kulowe bez możliwości regulacji.

Fot. nr 10 – sposób montażu grzejnika typu Favier ogranicza jego sprawność. Grzejnik bez możliwości odcięcia oraz regulacji

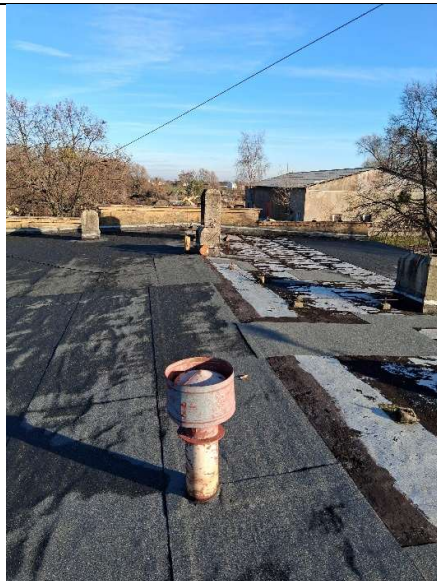
Na dachu wykonane są wywietrzaki dachowe podłączone do kratki wywiewnych. Wywietrzaki dachowe w złym stanie technicznym, a ich sposób montaż może powodować przenikanie opadów deszczu do pomieszczeń i powodowanie zacieków na stropach w pomieszczeniach.

Fot. nr 13 – wywietrzak dachowy

Wykonane instalacje sanitarne w budynku wykazują znaczny stopień eksploatacji. Instalacje wykonane są w sposób odbiegający do obecnych standardów, w jakich wykonanie są instalacje. Źródło ciepła wraz z instalacją ogrzewania nie spełnia aktualnych wymagań prawnych, a sama instalacja ogrzewania jest przewymiarowana i posiada bardzo duży zład. Większość grzejników należy zdementować i wymienić na nowe o większej sprawności i spełniających aktualne wymagania. Istniejące wywietrzaki dachowe należy zdemontować.

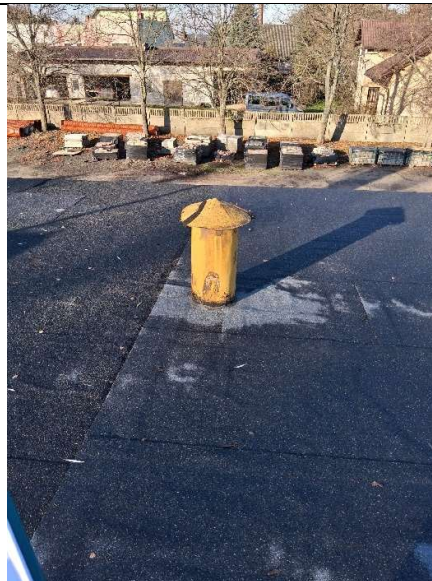
Fot. nr 14 – wywietrzak dachowy
